## IZVJEŠĆE O PONOVLJENOM PREGLEDU KONSTRUKTIVNIH OŠTEĆENJA NA ZGRADI AKADEMIJE LIKOVNIH UMJETNOSTI NA ADRESI JABUKOVAC 10

Zagreb, 16.02.2022.g.

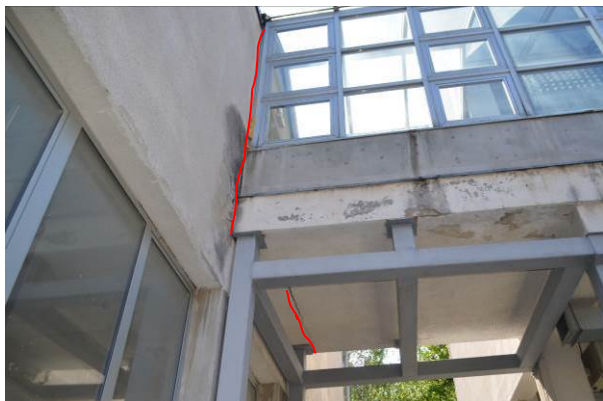
Predmetna konstatacija ne odnosi se na dio evidentiranoga oštećenja spoja objekata oznake „A“ i „B“ (spojni most), gdje je evidentirano značajno pogoršanje situacije u vidu povećanja evidentirane pukotine. Obzirom na geometriju oštećenja, kao i ostale pokazatelje evidentirane inicijalnim pregledom (pomak potpornoga zida na poziciji spoja sa zgradom „A“ u zoni baze zida; odvajanje spoja opločenja ophodnih puteva od objekta; odvajanje AB terase sa sjeveroistočne strane od fasade objekta „A“), očigledna je pojava geomehaničkih anomalija kao uzroka navedenih oštećenja. Pukotine i oštećenja koja su evidentirana u mjesecu srpnju 2020.g. evidentirana su kao ekstenzivna, dok je ovim pregledom ustanovljeno značajno pogoršanje u vidu evidentnih pomaka i to od 3- 5 cm. Spomenuto pogoršanje očituje se u otklonu vertikalnosti zida, te povećanju pukotine na hodnoj ploči spojnoga mosta, što je vidljivo iz usporedne fotodokumentacije prethodnoga i trenutnoga pregleda.

Slika 1 oštećenje spojni most 07.07.2020.g.

Predlažem izradu hitnih geomehaničkih istražnih radova radi ustanovljavanja stvarnih razloga pojave navedenih oštećenja, te shodno nalazu izraditi projektno rješenje sanacije.

Predlaže se izvesti geomehaničke istražne radnje te posljedično, zahvate na stabilizaciji temeljnoga tla sa ciljem osiguranja mehaničke otpornosti i stabilnosti, te temeljnoga zahtjeva sigurnosti u korištenju objekta oznake „A“.

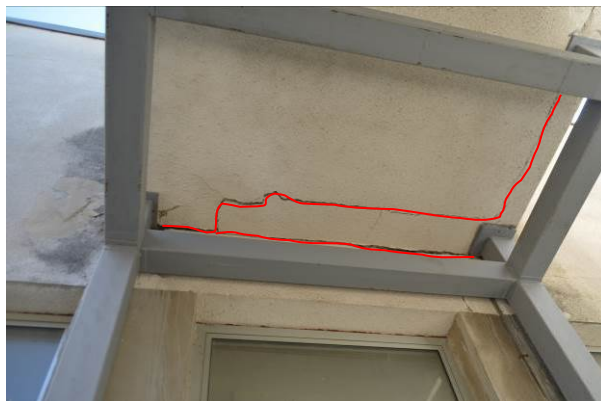
Slika 2 oštećenje spojni most 07.07.2020.g

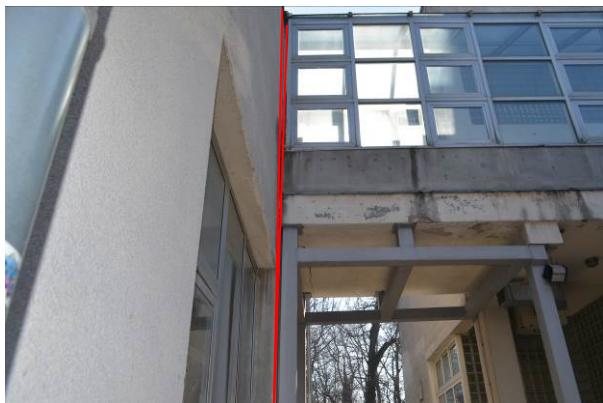
Slika 3 oštećenje spojni most 05.02.2021.g.

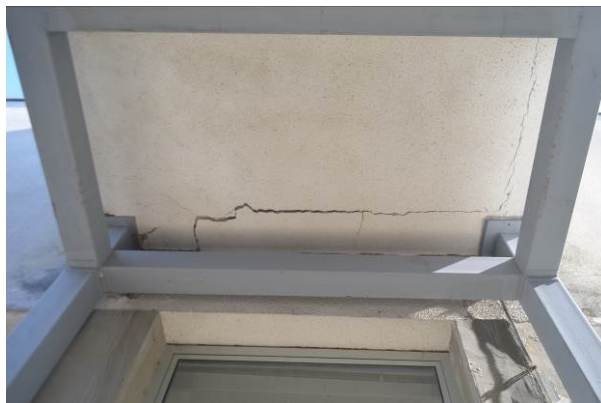
Slika 4 oštećenje spojni most 05.02.2021.g

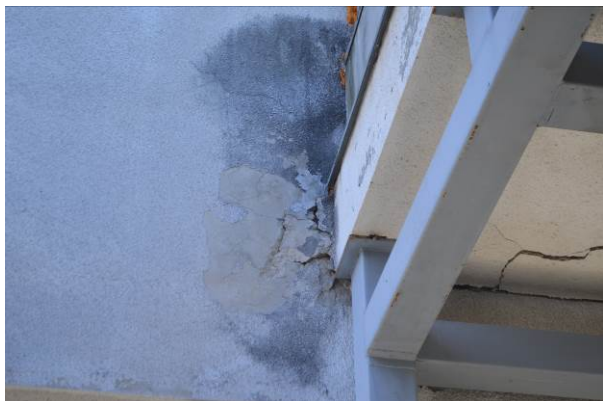
Slika 5 oštećenje spojni most 05.02.2021.g.

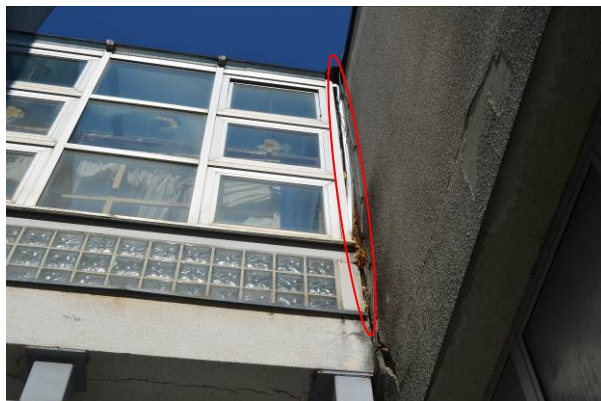
Slika 6 oštećenje spojni most 05.02.2021.g

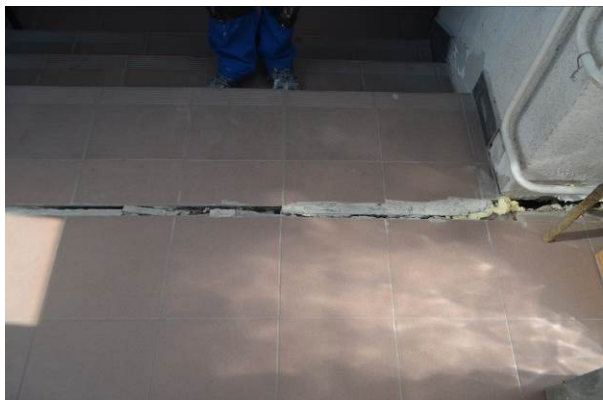
Slika 7 oštećenje spojni most 05.02.2021.g.

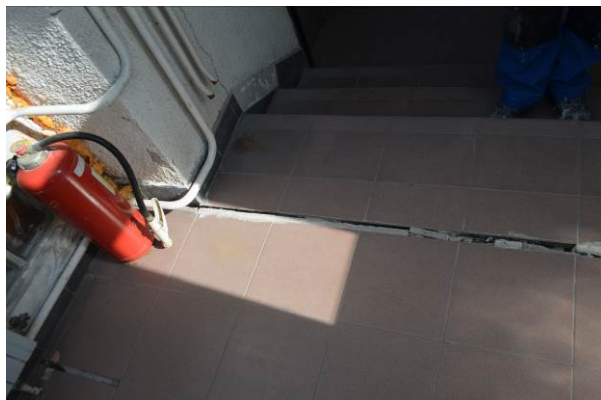
Slika 8 oštećenje spojni most 05.02.2021.g

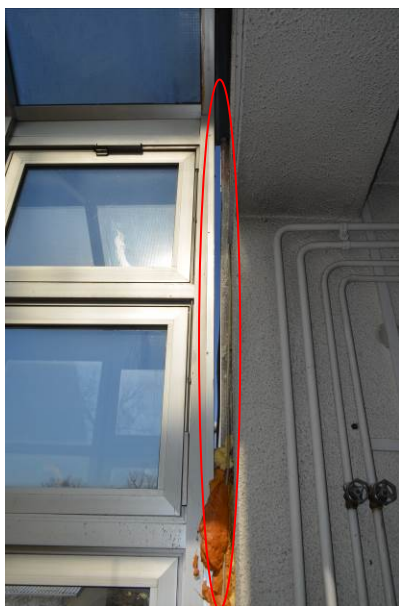
Slika 9 oštećenje spojni most 05.02.2021.g.

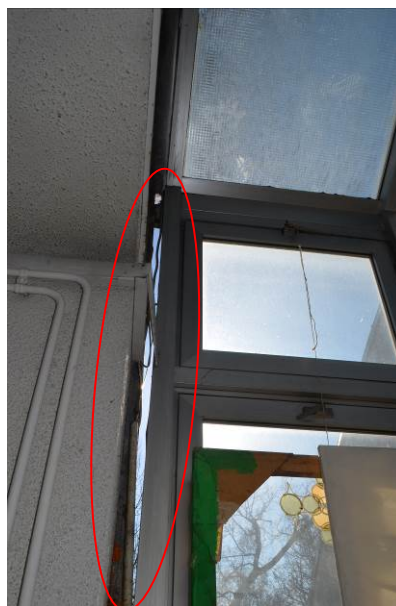
Slika 10 oštećenje spojni most 05.02.2021.g
