## IZVJEŠĆE O PREGLEDU KONSTRUKTIVNIH OŠTEĆENJA NA ZGRADI AKADEMIJE LIKOVNIH UMJETNOSTI NA ADRESI JABUKOVAC 10

Zagreb 07.07.2020.g.

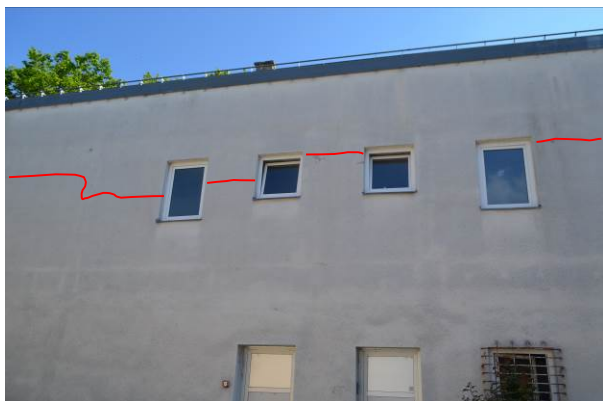
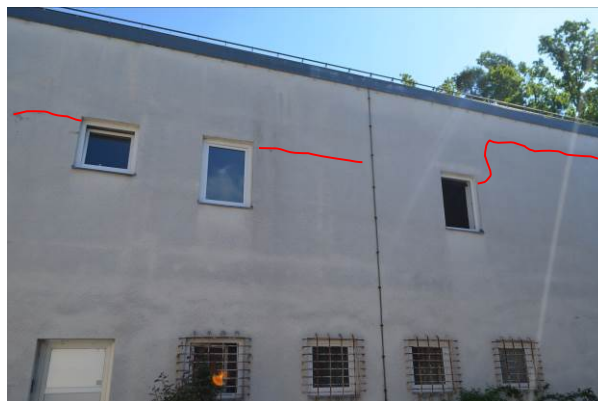
Vidljiva su oštećenja u vidu kontinuiranih pukotina na jugozapadnome pročelju zgrade u zoni vanjskih otvora. Budući kako nije evidentiran pomak gradiva izvan ravnine zida, te na činjenicu kako je struktura зида ostala neporemećena, predmetni dio konstrukcije se može smatrati stabilnim. Na navedenoj poziciji došlo je do oštećenja vezivnog sloja (fuge) uslijed potresnoga djelovanja.

Slika 2 pukotine na objektu „A“ u zoni otvora

Slika 3 pukotine na objektu „A“ u zoni otvora

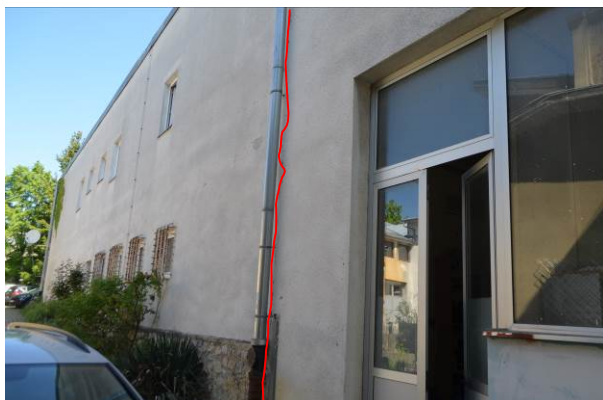
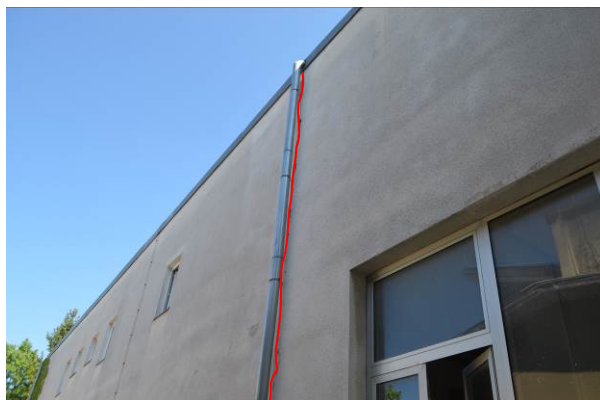
Veća oštećenja predmetne fasade uočene su u zoni ulaza u objekt, gdje je evidentirana vertikalna pukotina koja kontinuirano prolazi po visini objekta u potpunom presjeku zida. Daljnjim pregledom ustanovljeno je kako se radi o izvedenome spoju dogradnje, koji nije obrađen u maniri veza opeke. Djelovanjem potresnoga opterećenja došlo je do formiranja dilatacijske fuge, koja nije od utjecaja na temeljne zahtjeve za građevinu. Bez obzira na

Slika 4 formiranje dilatacije na objektu „A“

Slika 5 formiranje dilatacije na objektu „A“

navedeno preporuka je izvesti ojačanja okvira зида na spoju, sa ciljem ostvarenja omeđenoga зида.

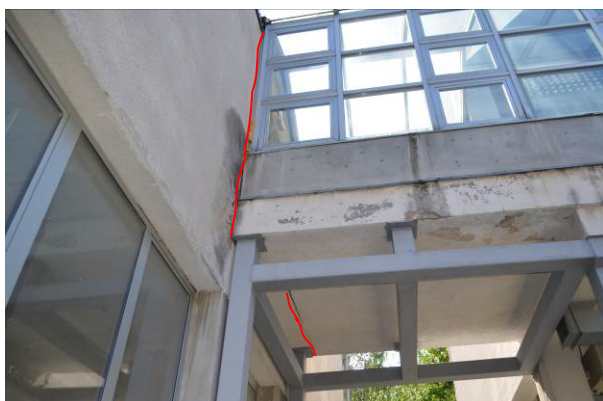
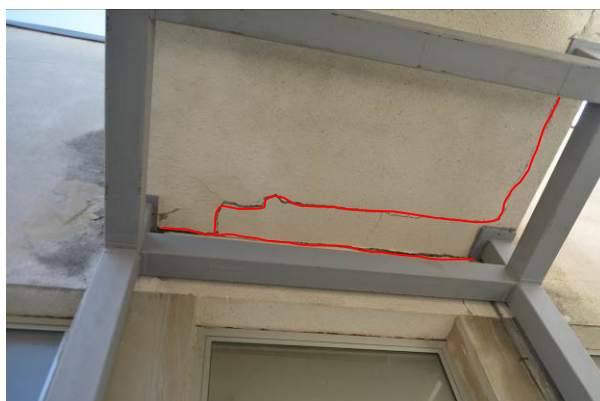
Veće oštećenje ustanovljeno je također na spoju objekta oznake „A“ i „B“ na poziciji spojnoga mosta, koje se manifestira kao kontinuirana horizontalna pukotina većega intenziteta, u punom presjeku AB ploče. Na poziciji oštećenja izveden je zahvat ojačanja čeličnom konstrukcijom (sistem čeličnih stupova i greda) kojim je izvedeno pridržanje spojnoga mosta na način da isti djeluje kao zasebni nosivi element.

Iz razgovora sa predstavnikom Akademije Likovnih umjetnosti, oštećenje je prethodilo potresnome opterećenju, a značajno je pojačano utjecajem potresnoga opterećenja zbog čega se sumnja na pojavu geomehaničkih anomalija.

Slika 6 pukotina na spojnem mostu između objekta „A“ i „B“

Slika 7 pukotina na spojnem mostu između objekta „A“ i „B“

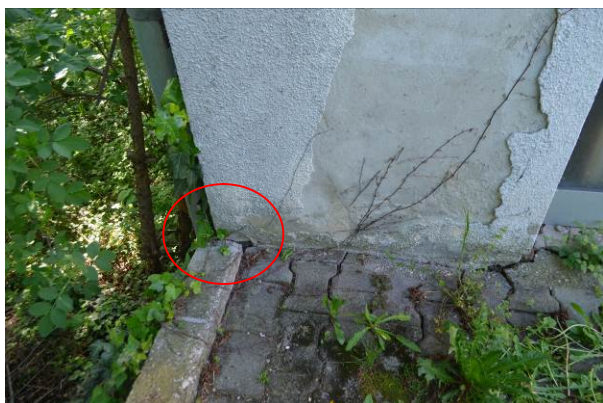
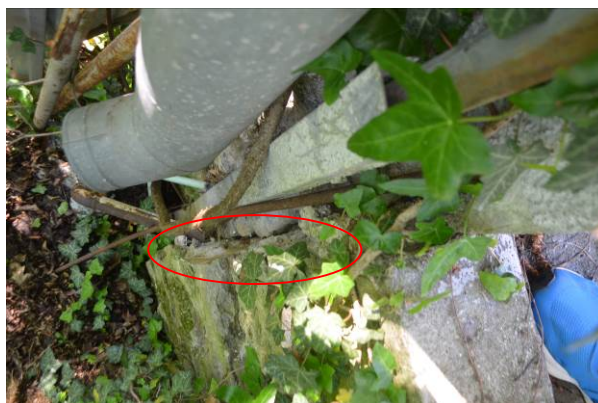
Pomak potpornoga zida okoliša ustanovljen je u bazi istoga, te se translacija evidentira u cca 10 cm pomaka izvan ravnine. Također, kao posljedica navedenoga pomaka vidljiva je pojava ulegnuća na opločenju okoliša sa gornje strane. Odvajanja opločenja okoliša evidentiraju se cca 1-2,5 cm, a obzirom na pozicije, te na činjenicu kako se zazori povećavaju prema padini sa sjeveroistočne strane zgrade, smatram kako se radi o pojavi klizanja tla. Za potvrdu navedenoga potrebno je izvršiti geomehaničke istražne radove sa ciljem ustanovljenja stvarnih razloga pojave navedenih oštećenja, te shodno nalazu izraditi projektno rješenje sanacije.

Slika 8 odvajanje potpornoga zida (translacija)

Slika 9 odvajanje potpornoga zida (translacija)

**Bez obzira na navedeni zaključak, pojedina oštećenja ukazuju na prisutnost geomehaničkih anomalija koje uzrokuju daljnja oštećenja, posebice vidljiva na zgradi oznake „A“. Predlaže se izvesti geomehaničke istražne radnje kako bi se utvrdilo stvarno stanje temeljnoga tla, kao i stvarni uzroci nastalih oštećenja evidentiranih ovim izvješćem.**

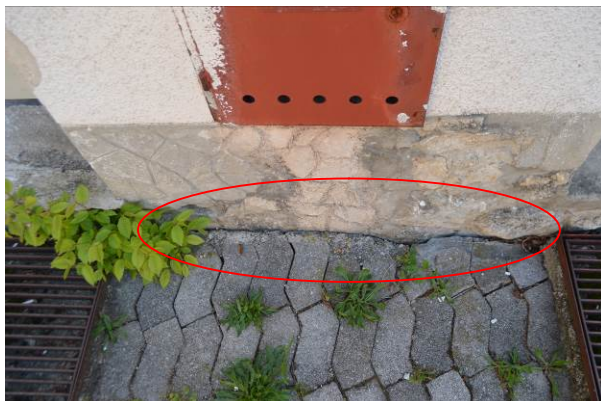
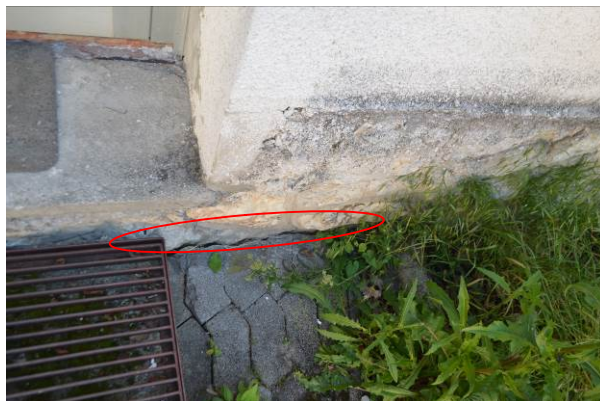
Slika 10 odvajanje opločenja u okolišu od objekta

Slika 11 odvajanje opločenja u okolišu od objekta

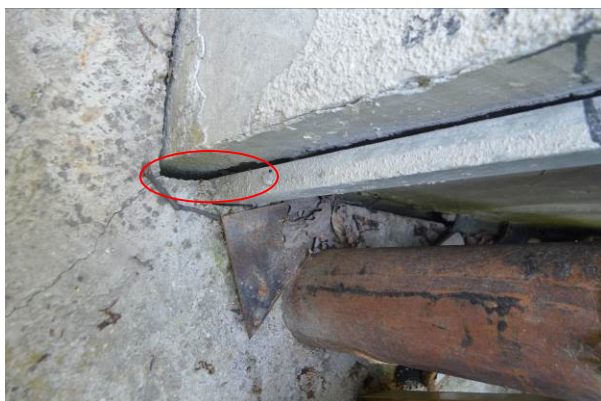
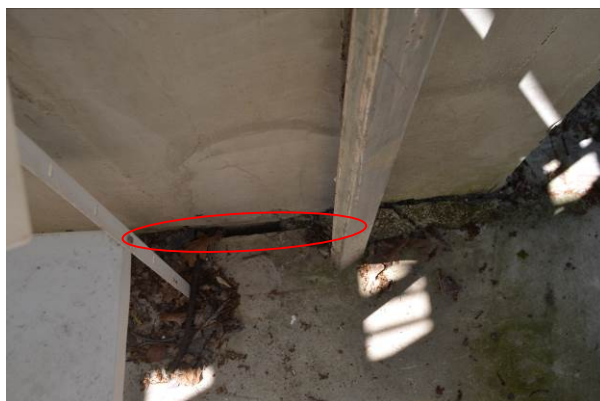
Slika 12 odvajanje AB terase od objekta

Slika 13 odvajanje AB terase od objekta

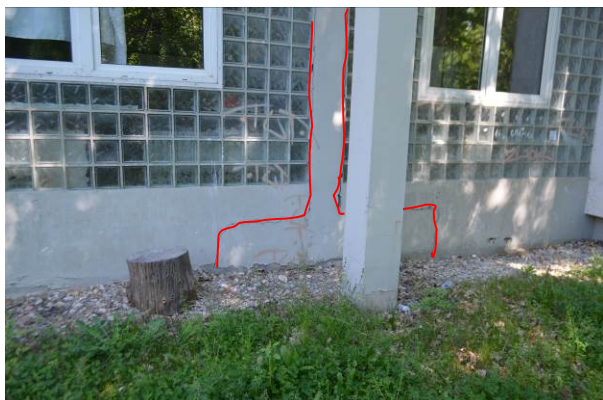
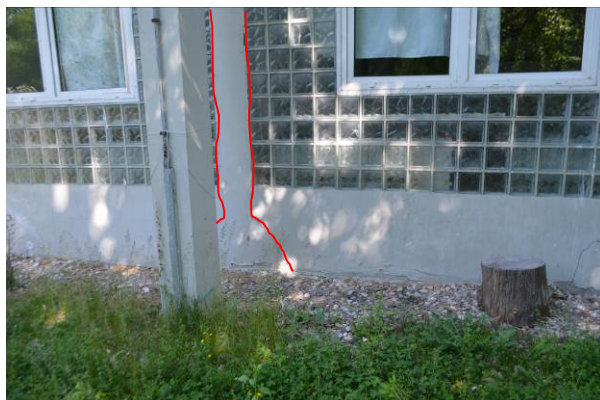
Pukotine na spoju ispune zida i stupa, vidljive su sa jugoistočne strane objekta, gdje se iste evidentiraju u bazi stupa (spoj temelja i nadozida). Pretpostavka je kako su nadozidi (parapeti) izvedeni zidani, dok je ostatak konstrukcije armiranobetonski, te je oštećenje nastalo na kontaktu različitim odzivom elastične i krute konstrukcije. Budući na nosivom elementu (stup) te na AB gredama, kao i međusobnim spojevima nema vidljivih oštećenja,

može se zaključiti kako navedena oštećenja ne utječu na mehaničku otpornost i stabilnost objekta, te ne predstavljaju ugrozu sigurnosti u korištenju.

Slika 14 pukotine na spoju stupa i nadozida (zgrada „B“)

Slika 15 pukotine na spoju stupa nadozida (zgrada „B“)

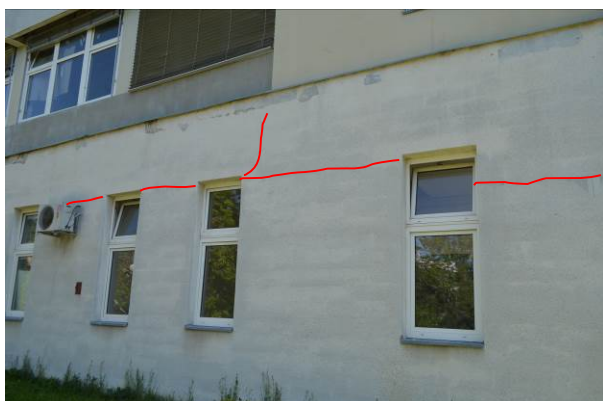
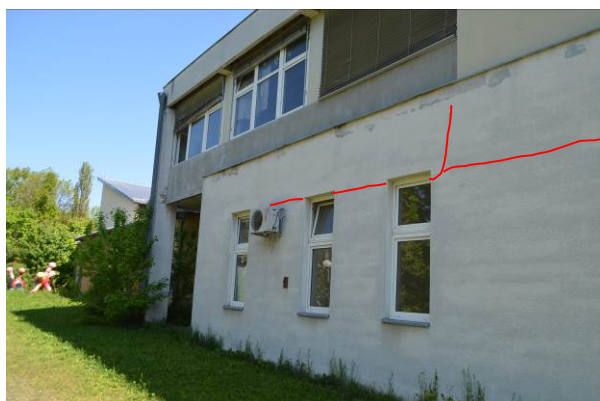
Pukotine nastale u zoni otvora pojavljuju se kao posljedica oslabljenja zidane strukture izvedenim otvorom, te nagomilavanja naprezanja unutar zidane konstrukcije zbog preraspodjele opterećenja oko otvora (formiranje plastičnih zglobova).

Pukotine evidentirane u području oko otvora očekivane su i obzirom na strukturu istih, (širenje u zoni oko spoja horizontalnog i vertikalnog dijela otvora bez posmicanja dijelova zida izvan ravnine) ne predstavljaju konstruktivnu ugrozu u fazi mirovanja objekta.

Slika 16 pukotine u zoni otvora (zgrada „B“)

Slika 17 pukotine u zoni otvora (zgrada „B“)

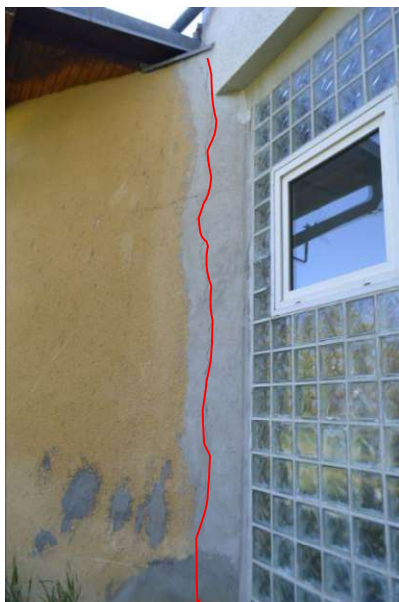
Pukotina na spoju zgrade „B“ i „C“ nastala je kao posljedica loše izvedenoga spoja (bez veza opeke), te je u pitanju pojava formiranja dilatacije koja je ostvarena načinom gradnje. Predmetno oštećenje ne predstavlja ugrozu mehaničke otpornosti i stabilnosti objekta.

Slika 18 pukotina na spoju zgrade „B“ i „C“

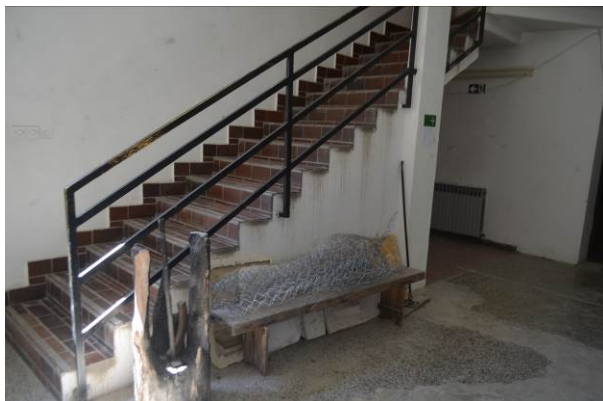
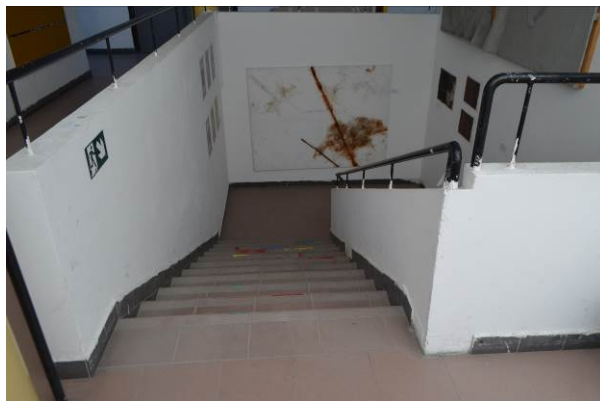
Pregledom stubišnih krakova od razine prizemlja do 1. kata, nisu uočena oštećenja uzrokovana potresnim djelovanjem koja bi ukazivala na otkazivanje nosivih svojstava stubišnih elemenata.

Obzirom kako nema vidljivih oštećenja spoja kose ploče stubišta i stropne ploče prizemlja kako sa gornje tako niti sa donje strane, može se zaključiti kako stubišta, utjecajem potresnog opterećenja, nisu oštećena te su sigurna za uporabu.

Slika 19 stubište u zgradi „C“

Slika 20 stubište u zgradi „B“

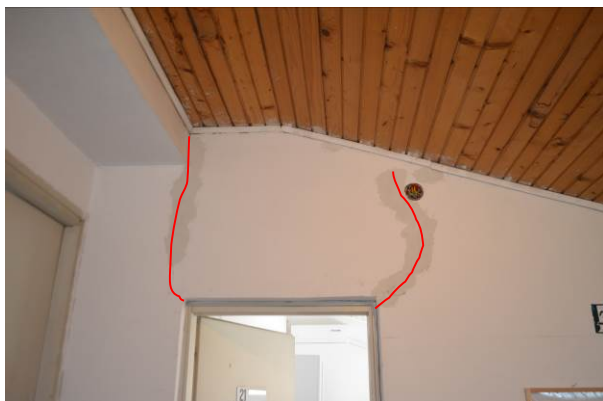
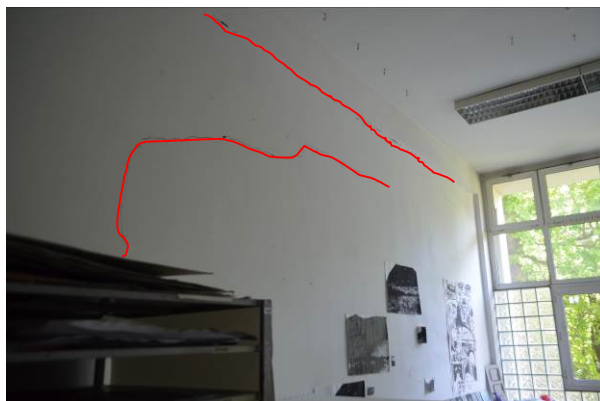
Pregledom unutarnjega prostora ustanovljena su manja oštećenja uglavnom na pregradnim zidovima, koja ne utječu na stabilnost i/ili sigurnost objekta u korištenju. Pukotine nastale na spoju stropne konstrukcije i pregradnih zidova pojavljuju se kao posljedica stvaranja lokalnih naprezanja uslijed različitog smjera gibanja međukatnih konstrukcija u odnosu na strukturu zidova. Navedena oštećenja nemaju utjecaja na stabilnost objekta.

Slika 21 oštećenja na pregradnim zidovima

Slika 22 oštećenja na pregradnim zidovima

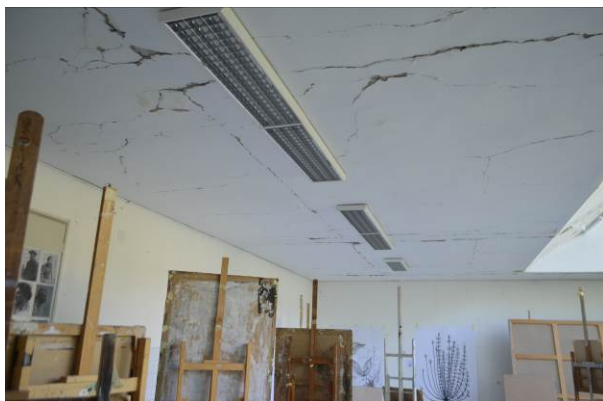
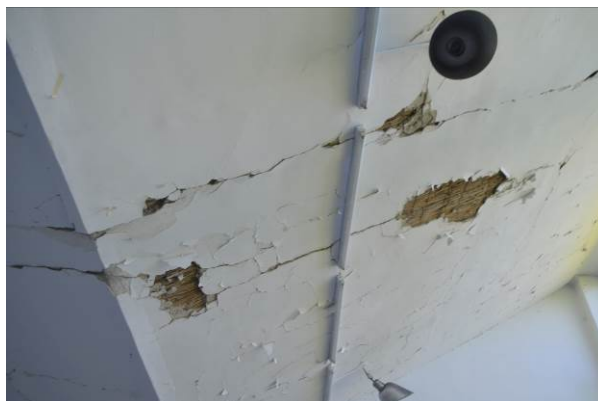
Budući kako je na većem dijelu stropa slikarskih klasa zgrade „C“ došlo do pojave ekstenzivnijih pukotina koje se reflektiraju na stropu od žbukane trstike, predlaže se izvršiti uklanjanje stropne obloge žbukom na trstici te izvedba nove obloge. Razlog navedenome je vjerojatno popuštanje spona (čelična žica) kojim je obloga od trstike ovješena o nosivu konstrukciju, kao posljedica dotrajalosti uslijed korozije, kao i dotrajalost veziva izvedene žbuke. Utjecajem potresnoga djelovanja postoji mogućnost značajnog oštećenja obloge, te otkazivanja nosivosti elemenata ovješena i urušavanje. Isto predstavlja ugrozu temeljnih zahtjeva za građevinu u smislu sigurnosti u korištenju. Također, nepoznato je stanje i struktura elemenata krovišta na navedenome dijelu, te se predlaže po uklanjanju žbuke sa trstikom izvršiti uvid u stanje krovne konstrukcije.

Slika 23 oštećenja žbukanoga stropa

Slika 24 oštećenja žbukanoga stropa
