RESTAURATORSKA PRAKSA
NA ZIDNIM SLIKAMA U CRKVI SV. MARIJE KOD LOKVE
U GOLOGORICI (ISTRA)

Preliminarni izvještaj o konzervatorsko-restauratorskim istraživanjima i radovima na zidnoj slici *Poklonstvo kraljeva* (15 st.)

Vrijeme izvođenja radova *in situ*: 07. srpanj 2013. – 03. kolovoz 2013.

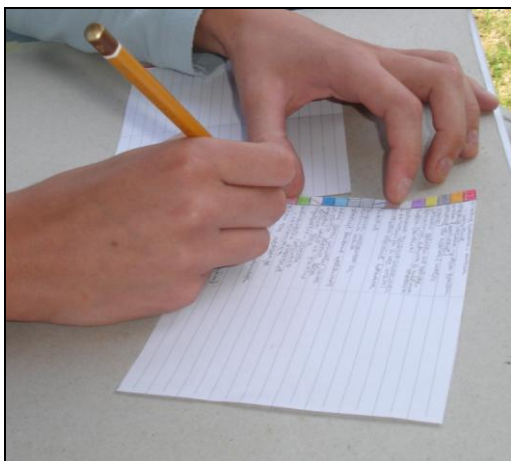
Slika 1. Izrada legende

Istraživanja u crkvi sv. Marije „kod Lokve“ uključivala su prije svega pregled, istraživanje i dokumentaciju stanja očuvanosti građevine i zidne slike. Pritom su pretpostavljeni odnosno ustanovljeni osnovni uzroci propadanja zidne slike. Izrada dokumentacije *in situ* podrazumijevala je izradu kataloga oštećenja zidne slike; fotografiranje osnovnih vrsta oštećenja, izradu legende u svrhu bilježenja pojedine vrste oštećenja te crtanje grafičke dokumentacije osnovnog crteža i oštećenja u mjerilu 1: 2,5 pomoću kvadratne mreže.

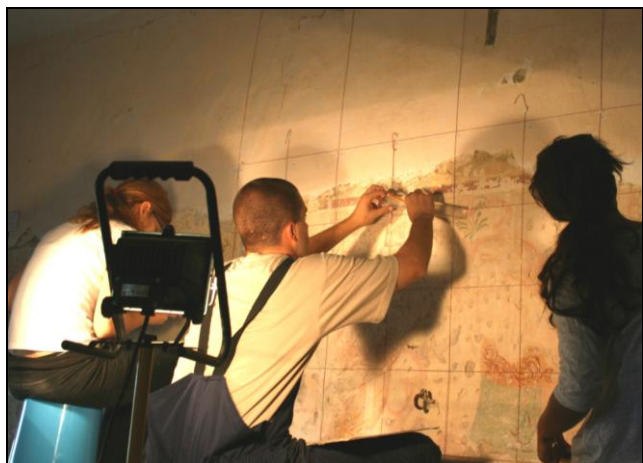
Slika 2. Crtanje grafičke dokumentacije

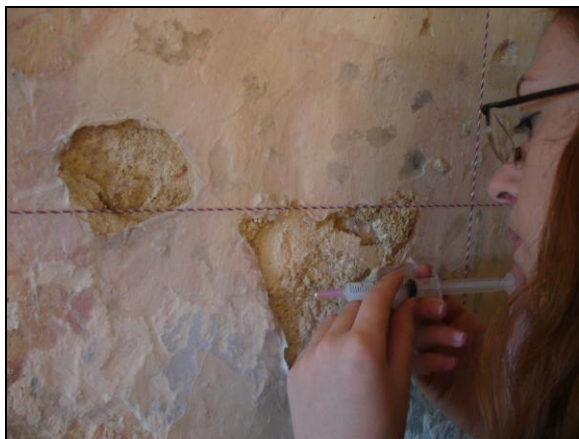
Slika 5. Konsolidacija *CaloSil-om E5*

Sami konzervatorsko-restauratorski radovi prije svega su se sastojali od konsolidacije žbukanih slojeva.² Područja delaminacije žbukanih slojeva predkonsolidirana su japanskim papirom i 1% -tnom otopinom *Tylose MH 300*. Nakon sušenja, japanski papir je parcijalno privremeno uklonjen samo sa područja kojima je odmah potom slijedio tretman; smanjivanje površinske napetosti mješavinom etanola i vode radi boljeg prodora konsolidanta,

učvršćivanje sipke žbuke *CaloSil-om E5* te zapunjavanje šupljina *PLM-AL-om* i/ili *CalXnova-om* uz dodatak kvarcnog pijeska i staklenog praha. Na taj su način obrađena odnosno injiciranjem konsolidirana najkritičnija delaminirana područja (ugrubo, 5 područja na spojevima većih *lacuna*). Nakon potpunog sušenja injektiranog materijala, rubovi *lacuna* koji su njime povezani sa spodnjom žbukom, obrađeni su suhim kistovima i skalpelima.

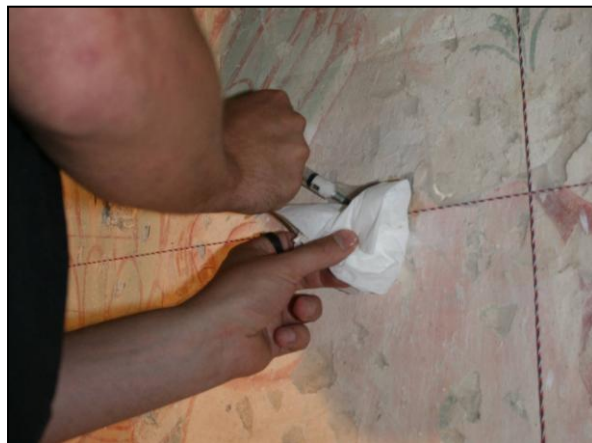
Slika 6. Konsolidacija *CalXnova-om*

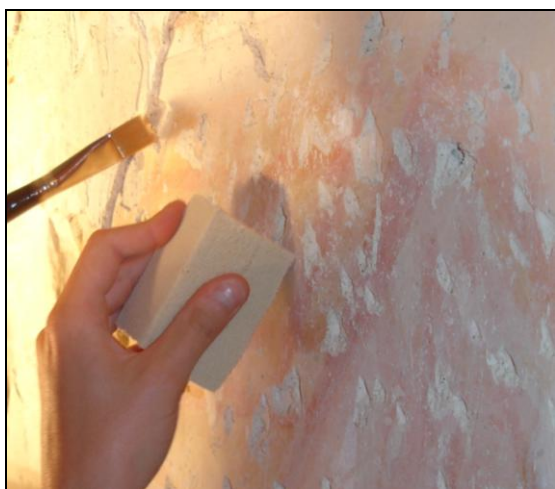
Slika 7. Čišćenje *Wallmaster* spužvicom

Čišćenje površine zidne slike od taloga prašine te ostalih površinskih i lako uklonjivih nečistoća izvedeno je na dijelu zidne slike koji prikazuje krov štale. Ustanovljeno je da je na tom području slikani sloj stabilan, a prilikom čišćenja koristili su se meki kistovi, zašiljeni drveni štapići i *Wallmaster* spužvica.

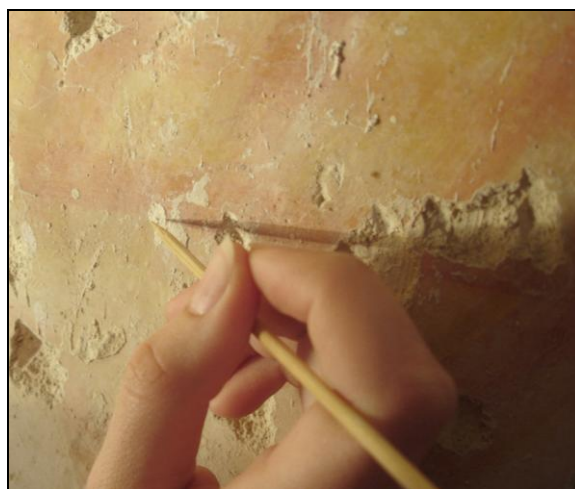
Slika 8. Čišćenje drvenim štapićem
