# RESTAURATORSKA PRAKSA NA ZIDNIM SLIKAMA U CRKVI SV. KUZME I DAMJANA U KUZMINCU

U razdoblju od 18.08. do 31.10. 2014. Ivan Vanja Martinović, student IV godine Odsjeka za konzerviranje i restauriranje umjetnina (smjer slikarstvo) izvodio je istražne konzervatorsko-restauratorske radove u sklopu studentske prakse na sjevernom zidu kapele Muke Kristove crkve sv. Kuzme i Damjana. Izvedeni radovi

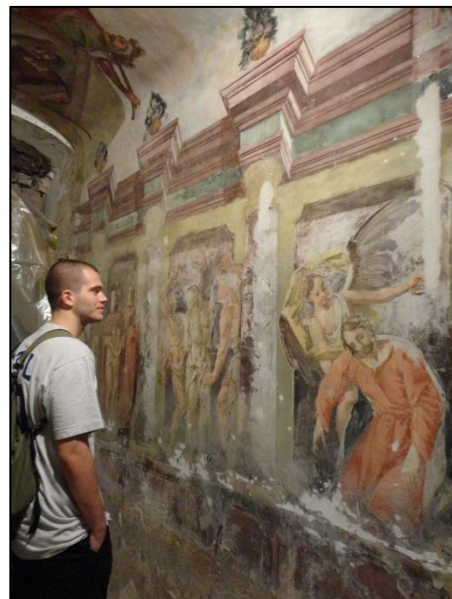
**Slika 2.** Sjeverni zid kapele Muke Kristove

Na temelju ovogodišnjih istraživanja biti će izrađen plan konzervatorsko-restauratorskih radova na zidnim slikama sjevernoga zida kapele Muke Kristove za iduću godinu. Za sada se predviđa da će konzervatorsko-restauratorsko radovi uključivati čišćenje, izvedbu žbukanih nadoknada i reintegraciju oštećenja u slikanom sloju na prizoru *Molitve na Maslinskoj Gori*, koji predstavlja tek jednu scenu sjevernoga zida kapele.

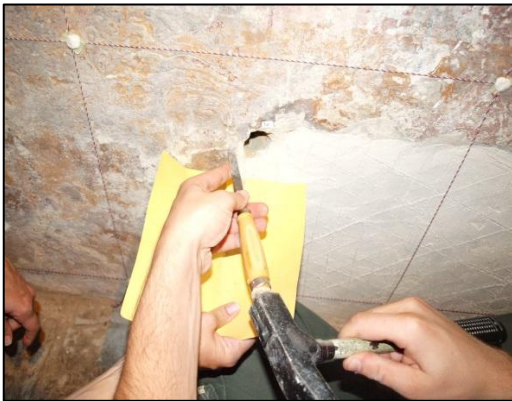
**Slika 3.** Uzimanje uzorka žbuke sa sjevernog zida kapele Muke Kristove

Uzorci žbukanih slojeva također su uzeti s južnog zida pjevališta te će također biti podvrgnuti granulometrijskoj analizi u OKIRU radionici za zidno slikarstvo u suradnji s v.as.dr.sc. Domagojem Šatovićem (OKIRU laboratorij) s ciljem komparacije rezultata analiza. Sa svrhom boljeg upoznavanja sastava žbukanih slojeva koji čine podlogu Lerchingerovih zidnih slika organiziran je posjet crkvi sv. Ivana Krstitelja u Koprivničkom Ivancu (autor je također J. Lerchinger) gdje je na temelju vizualnog ispitivanja utvrđen visoki stupanj sličnosti s onima u Kuzmincu. Tijekom radova na zidu kapele Muke Kristove osim uzoraka žbuke uzeti su i uzorci preslika s ciljem utvrđivanja veziva te uzorci izvornog slikanog sloja kako bi se putem mikropresjeka utvrdila stratigrafija.

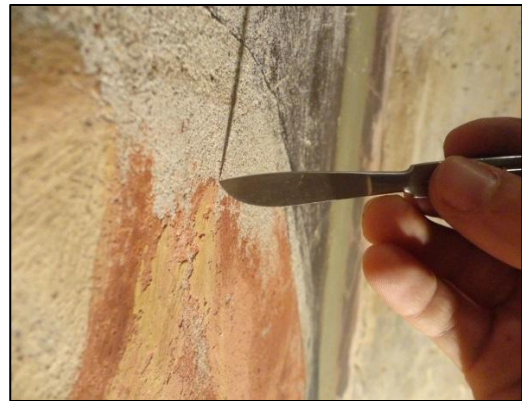
**Slika 4.** Uzimanje uzorka slikanog sloja sa sjevernog zida kapele Muke Kristove

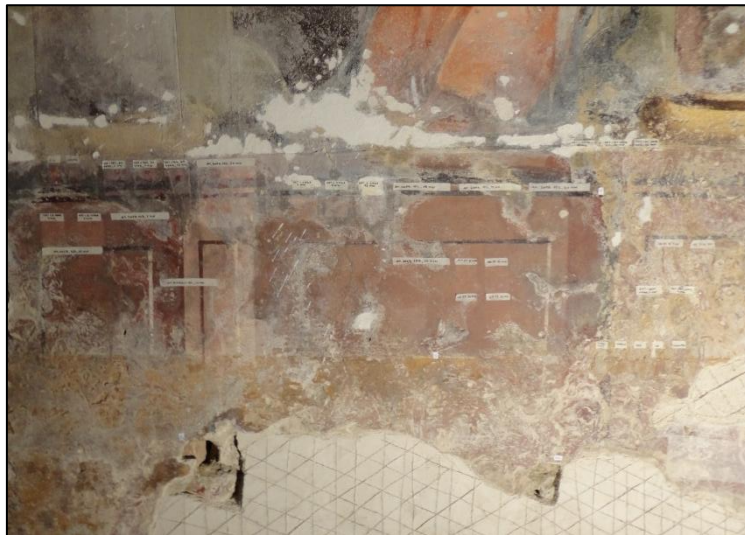
**Slika 6.** Mjesta izvedenih probi na sjevernom zidu kapele Muke Kristove

Dotična sredstva na zid su se polagala preko dvostrukog sloja japanskog papira a vrijeme kontakta postupno se povećavalo ovisno o rezultatima prvih proba. Za razliku od kationske smole i *AB 57* kod kojih se samo mijenjalo vrijeme kontakta s površinom, kod proba čišćenja s otopinom amonijevog karbonata te kombinacije kationske smole i amonijevog karbonata osim vremena kontakta bilo je moguće mijenjati i koncentraciju otopine amonijevog karbonata koja se ovisno o rezultatima postupno mijenjala od 10% ka 20%. Na području tanje skrame najučinkovitiji rezultati dobiveni su aplikacijom kationske smole s vremenom kontakta 5 minuta te aplikacijom *AB 57* s vremenom kontakta od 20 minuta. Debele inkrustacije

najuspješnije su se uklanjale mješavinom kationske smole i 10% amonijevog karbonata s vremenom kontakta od 7 minuta. Kao najučinkovitije sredstvo za uklanjanje preslika pokazala se kombinacija kationske smole i 20% amonijevog karbonata s vremenom kontakta od 15 minuta.
