Restauratorska praksa studenata OKIRU u Sloveniji; konzervatorsko-restauratorski radovi na zidnim slikama u kapeli Loškoga grada (Škofja Loka) i Franjevačkoj crkvi Marijinog Uznesenja (Ljubljana)

Javni zavod za varstvo kulturne dediščine Slovenije, Restavratorski center, Oddelek za stensko slikarstvo (Ljubljana)

Akademija likovnih umjetnosti Sveučilišta u Zagrebu, Odsjek za konzerviranje i restauriranje umjetnina

Kapela Loškoga grada, Škofja Loka

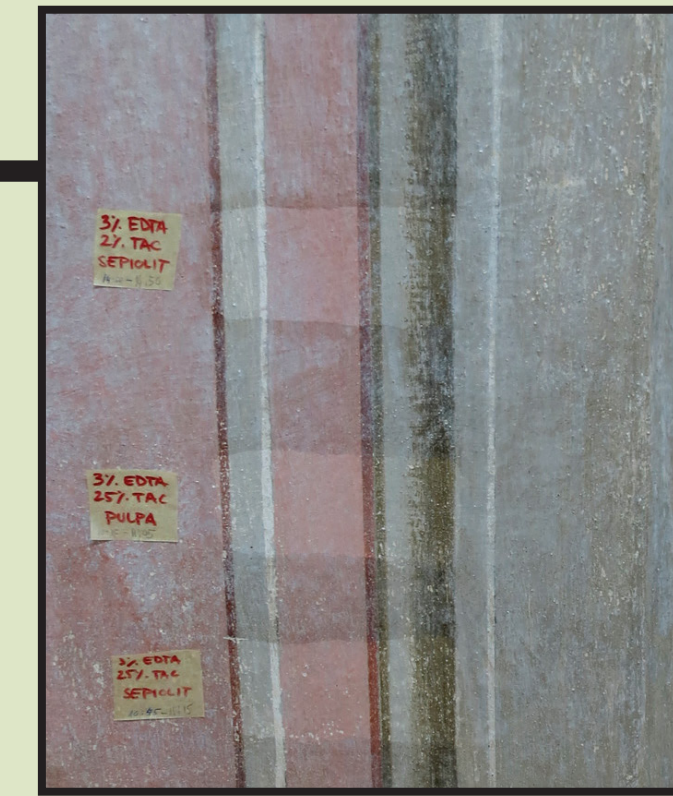
Slika 1. Probe uklanjanja preslika raznim kemijskim sredstvima

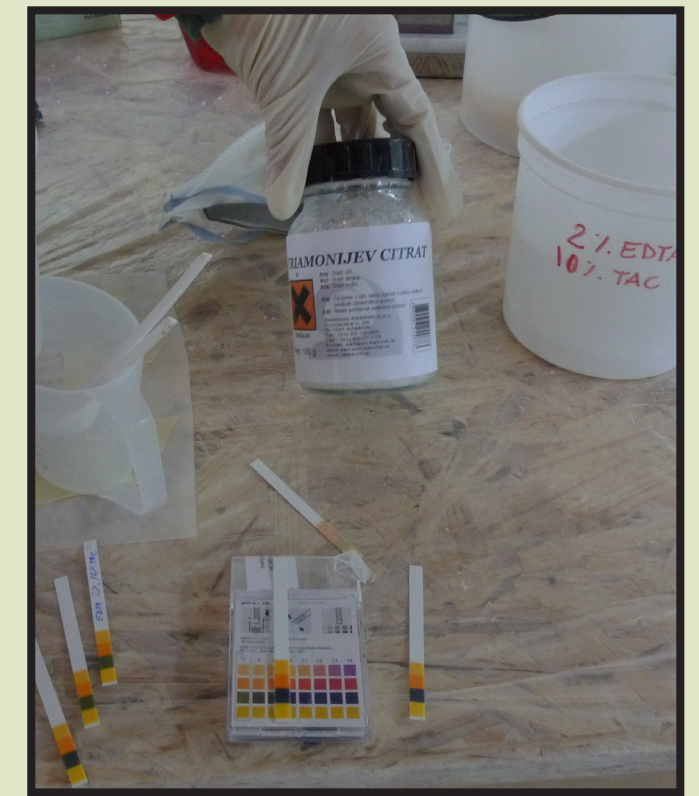
Slika 2. Ispitivanje pH upotrebljenih kemijskih sredstava

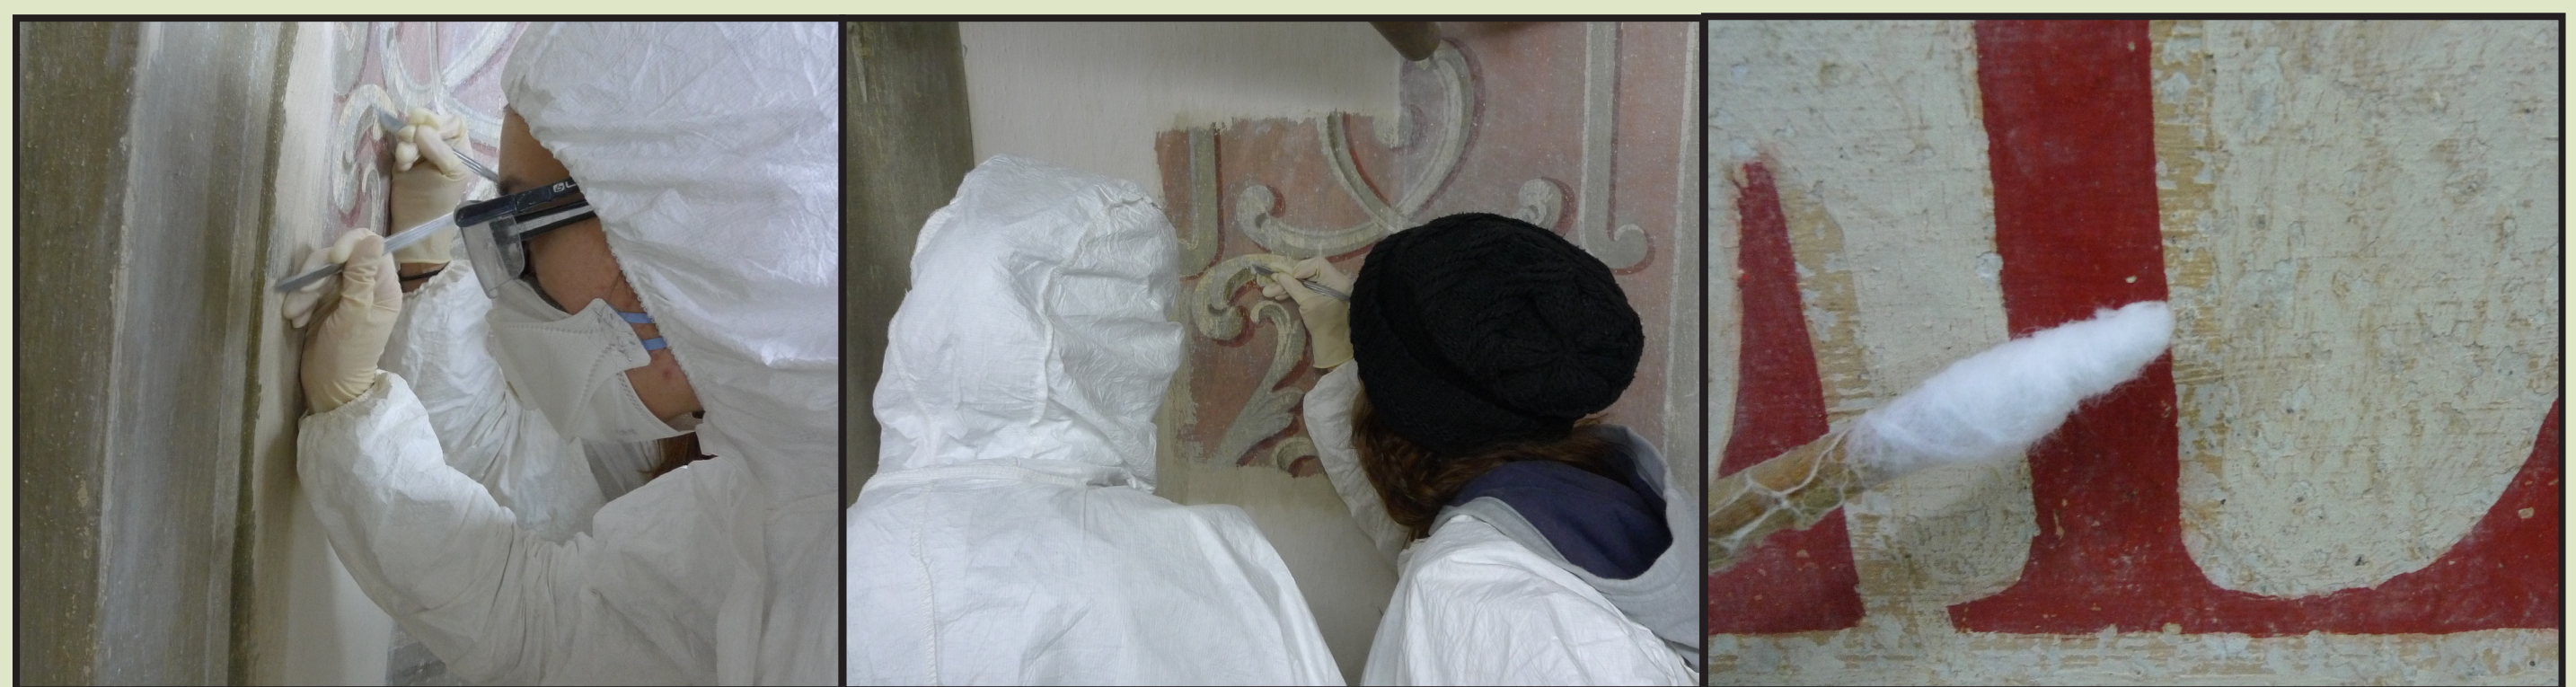
Slika 4. Uklanjanje naliča mehanički i destiliranom vodom

Tijekom četiri dana boravka u objektu studentice OKIRU sudjelovale su u mehaničkom i kemijskom čišćenju oslika. Prethodno su upoznate sa metodologijom pojedinog postupka čišćenja koju je iznimno važno poštivati kako bi se postigli optimalni rezultati.

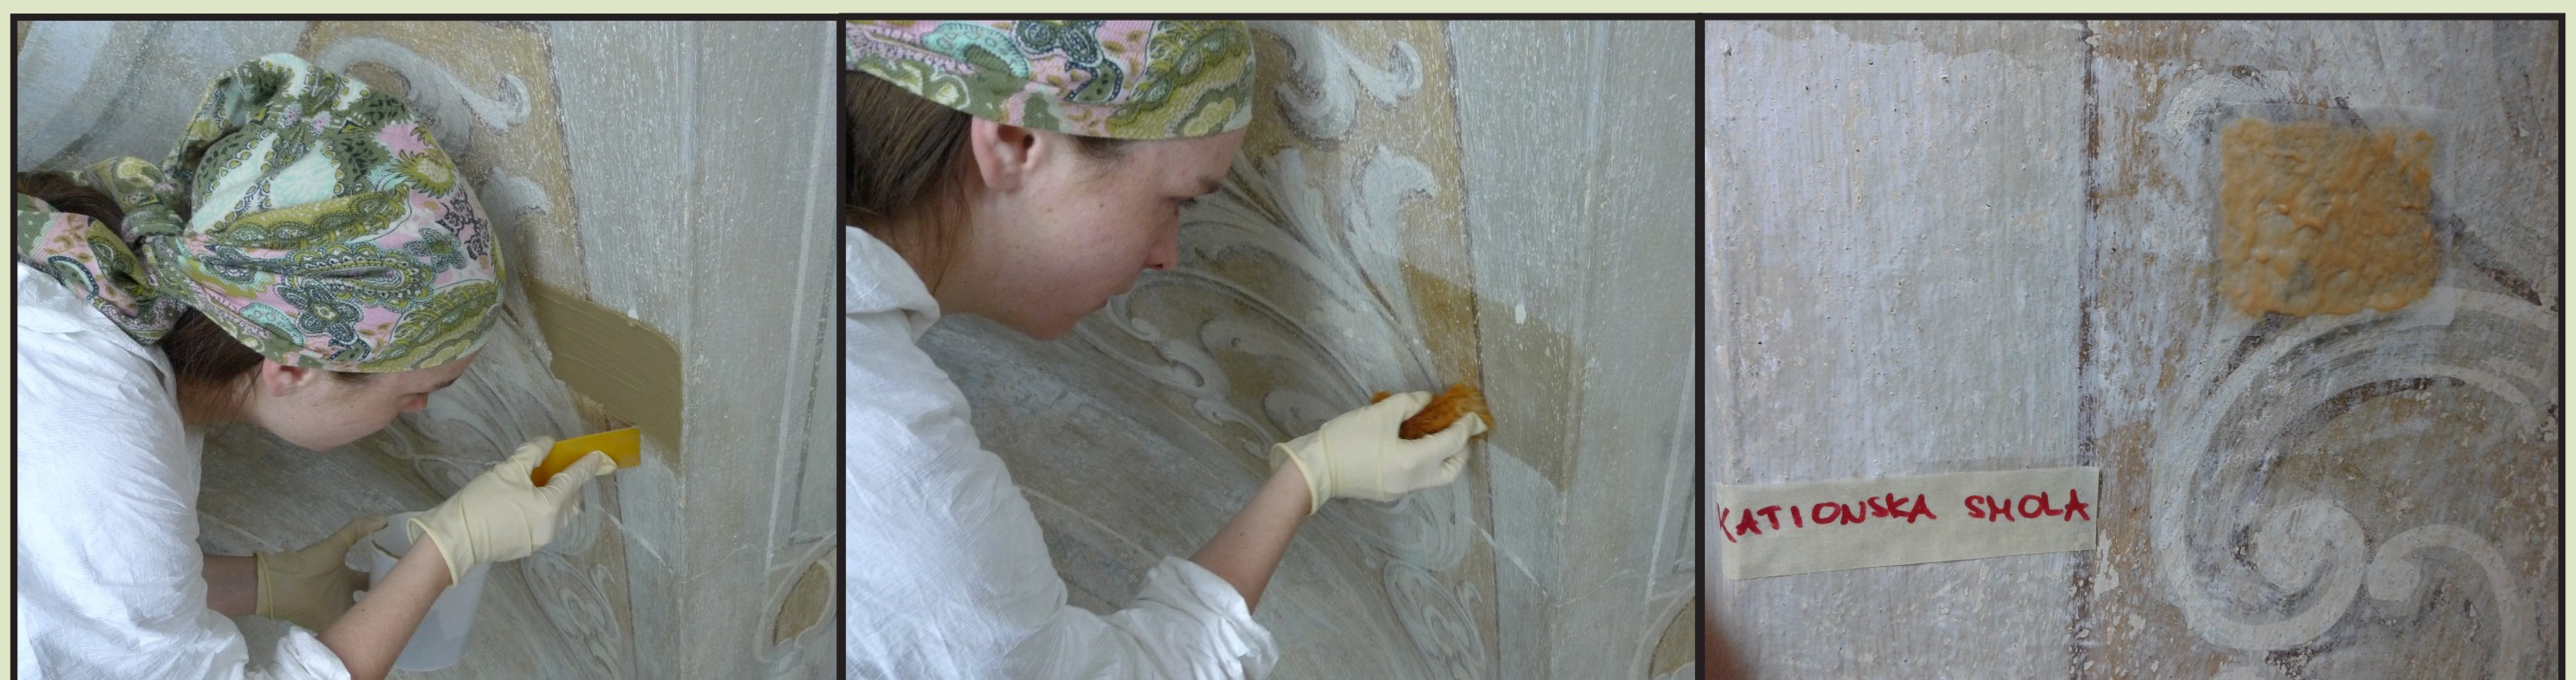
Slika 5. Dočišćavanje naliča; mješavina 2% EDTA + 6% TAC + sepiolit te kationski izmjenjivač (smola)

Kapelu Loškoga grada 1915 g. oslikao je Anton Jebačin sa suradnicima. Slike na kupoli i zidovima kapele (vapnena teh., jajčana tempera i vjerojatno voštana teh.) u potpunosti su preličene nakon Drugog svjetskog rata. Godine 2013. konz.-rest. iz Restavratorskog centra ZVKDS započinju s istraživanjem oslika, a 2014. s njegovim otkrivanjem te konz.-rest. na području kupole pod voditeljstvom mag. Anite Kavčič Klančar. Nakon brojnih proba uklanjanja naliča mjestimično čvrsto prionulih za slikani sloj, odlučilo se za mehaničko čišćenje skalpelima i mini rotacijskim brusilicama te jednu od isprobanih receptura za kemijsko čišćenje; različite koncentracije vodenih otopina triamonijevog citrata i EDTA u oblozima od sepiolita.

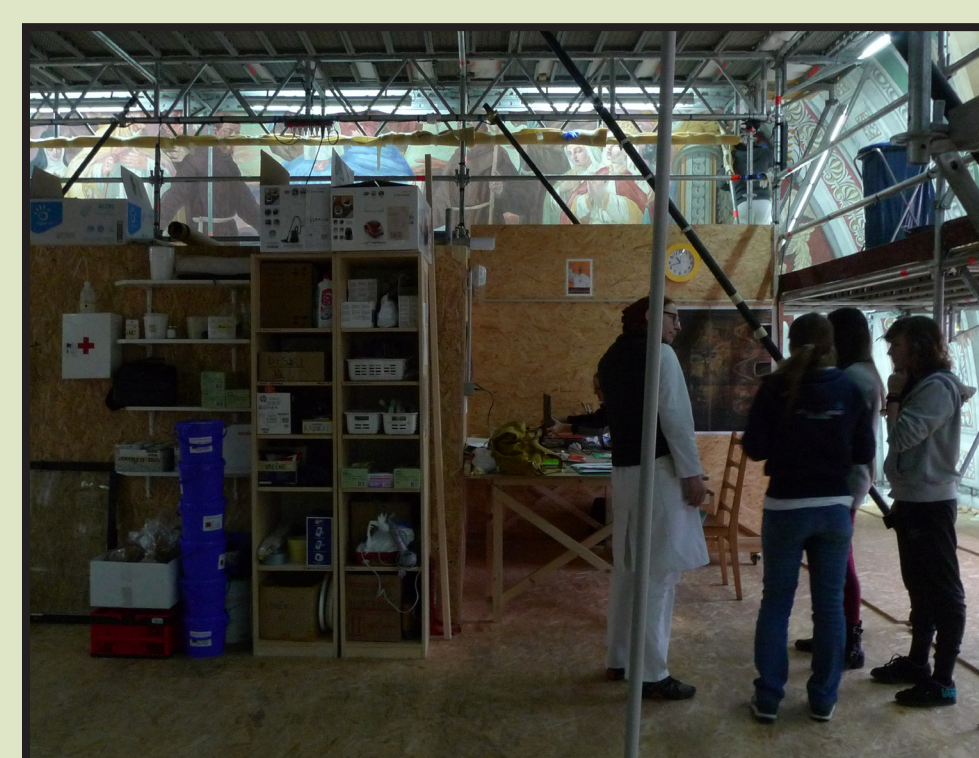
Slika 7. Radni prostor - skela u svetištu

Tijekom jednodnevnog boravka u crkvi studenticama OKIRU omogućen je rad na zidnim slikama, uz stručno i srdačno vodstvo kolega konzervatora-restauratora. Zidne slike zahvaćene sulfatizacijom te prekrivene talogom prašine i čađe već se nekoliko mjeseci desaliniziraju i čiste oblozima s 10%-tnom otopinom amonijevog karbonata, uz iznimno uspješne rezultate. Metodologija je pomno objašnjena i demonstrirana studenticama koje su potom same izvele dio postupka; nanošenje japanskog papira otopinom *Tylose* i kidanje japanskog papira prema formama, kao priprema za nanošenje pulpe.

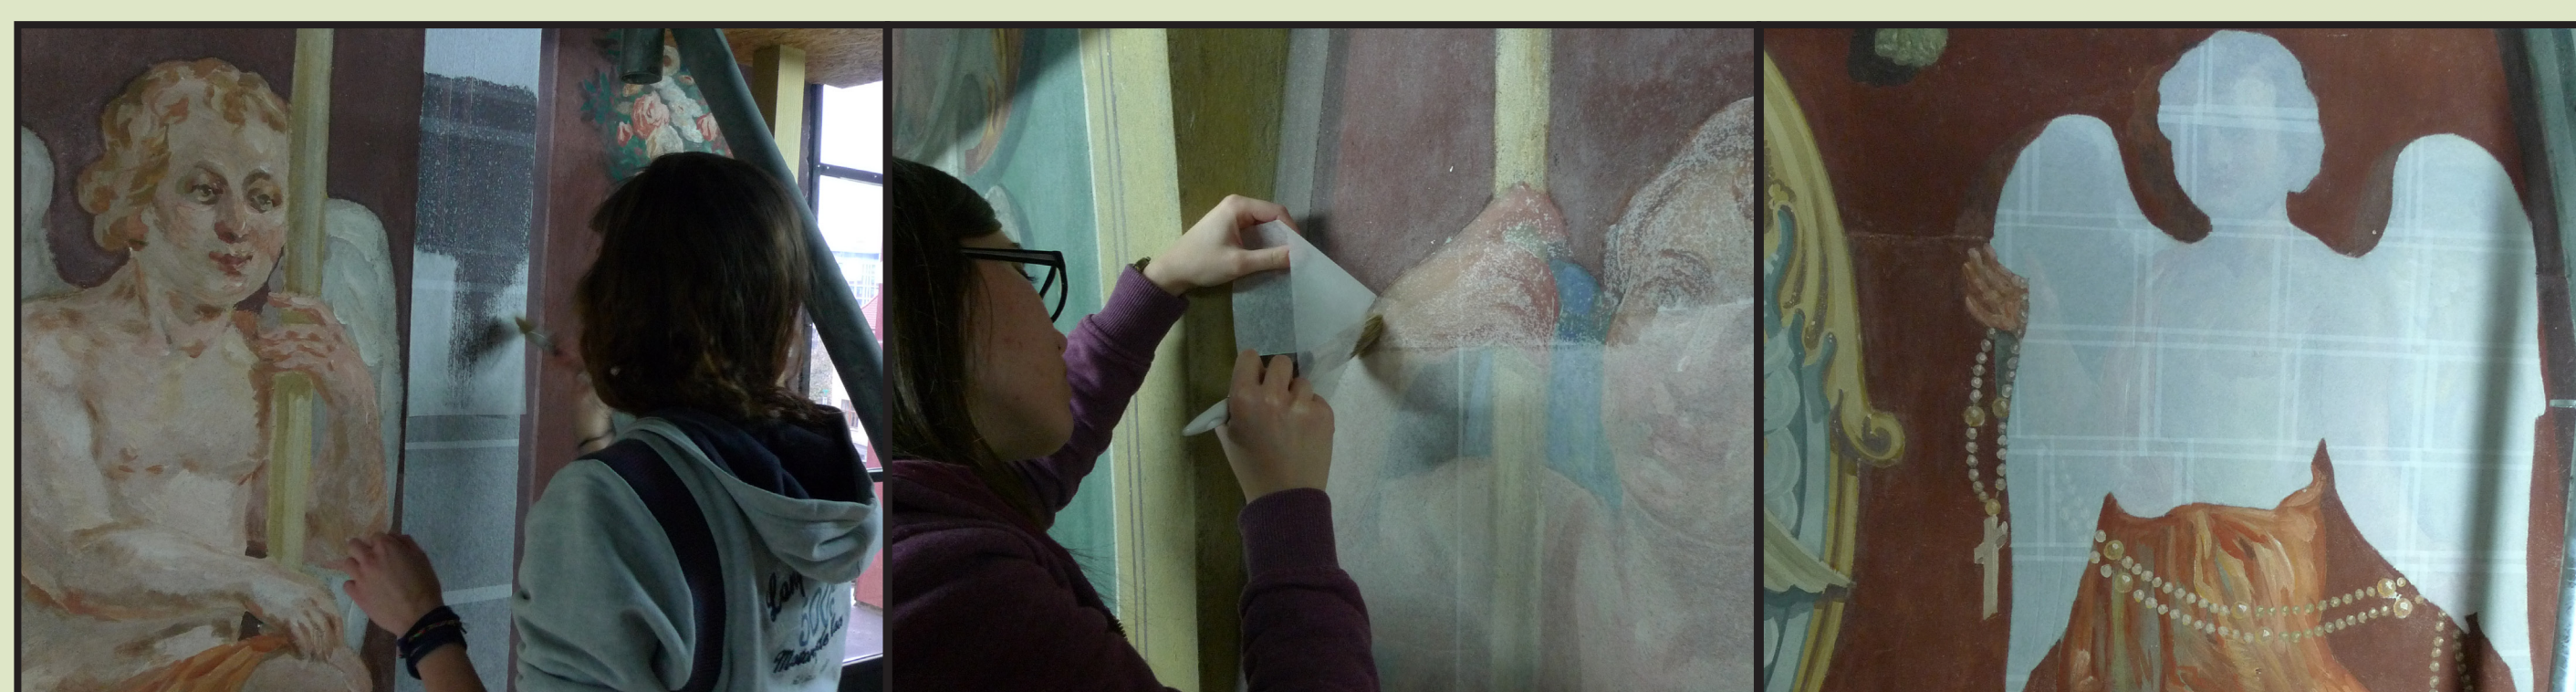
Slika 8. Polaganje japanskog papira prije aplikacije obloga od amonijevog karbonata

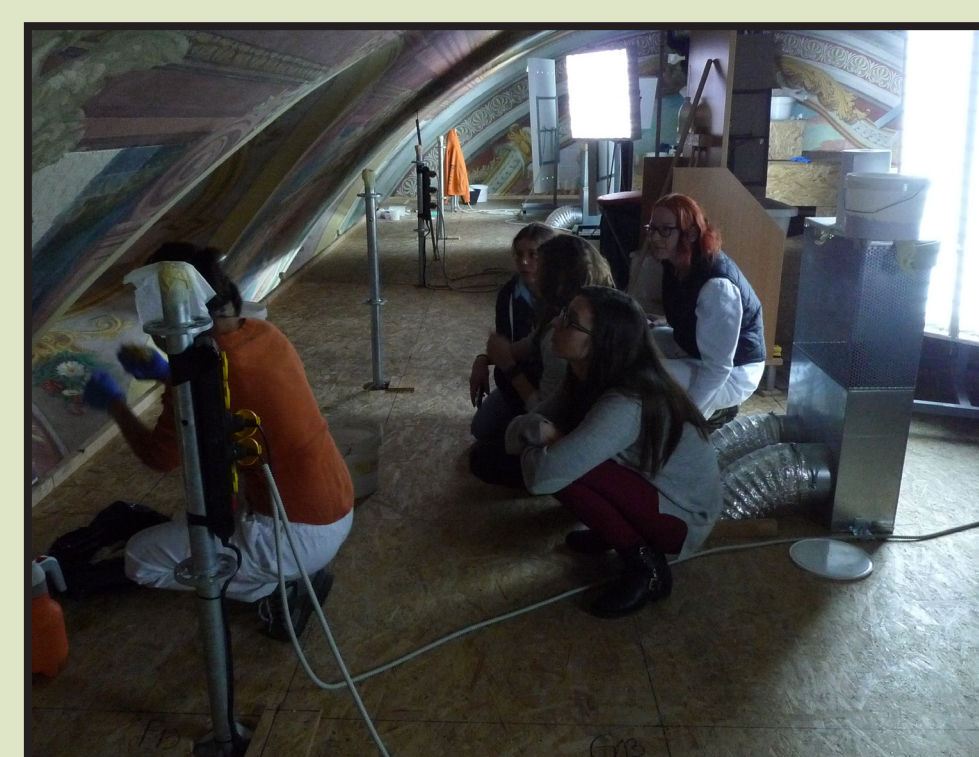
Slika 9. i 10. Demonstracija uklanjanja obloga od amonijevog karbonata i ispiranja zida
